ВРЕМЕННАЯ БАЛЛОННАЯ ОККЛЮЗИЯ ПОДКЛЮЧИЧНОЙ ВЕНЫ ПРИ ЕЕ ПОВРЕЖДЕНИИ
ВО ВРЕМЯ ТРАНСВЕНОЗНОЙ ЭКСТРАКЦИИ ЭНДОКАРДИАЛЬНЫХ ЭЛЕКТРОДОВ У ПАЦИЕНТКИ
С СИНДРОМОМ ВЕРХНЕЙ ПОЛОЙ ВЕНЫ: КЛИНИЧЕСКОЕ НАБЛЮДЕНИЕ

Описан клинический случай применения баллонного катетера для периферической ангиопластики для временной окклюзии подключичной вены, поврежденной при трансвенозной экстракции электродов, что позволило избежать жизнеугрожающего кровотечения.

TEMPORARY BALLOON OCCLUSION OF SUBCLAVIAN VEIN IN ITS INJURY DURING
TRANSVENOUS LEADS EXTRACTION IN PATIENT WITH A SUPERIOR VENA CAVA SYNDROME:
CASE REPORT

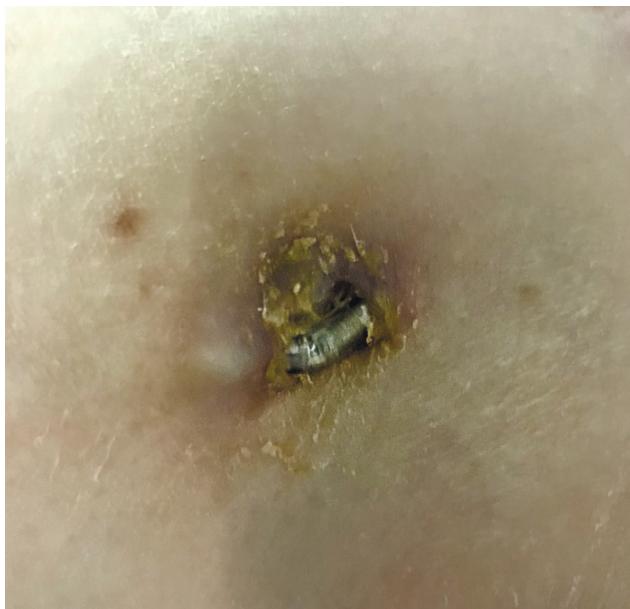
Рис. 1. Электрод-ассоциированная эрозия кожи в области ложа электрокардиостимулятора.

При осмотре пациентки обращает на себя внимание отек лица и век. При более детальном сборе анамнеза пациентка отметила, что отек лица и верхних конечностей появился около 2-х лет назад. На передней и боковых поверхностях грудной клетки видны расширенные вены. В области ложа ЭКС дефект кожи 2x1 см, с небольшим количеством слизисто-гнойного отделяемого. Через дефект кожи виден участок электрода (рис. 1). По данным ЭКГ и при опросе устройства с программатором нарушений стимуляции не выявлено. Для исключения электрод-ассоциированного эндокардита выполнена чреспищеводная эхокардиография (ЭхоКГ): клапаны сердца не изменены, вегетации отсутствовали. Гемоглобин при поступлении 120 г/л. Маркеров воспаления в крови не выявлено. Принято решение о полном удалении стимулирующей системы с трансвенозной экстракцией электродов и имплантации новой системы справа. По шкалам EROS и SAFETY TLE риск экстракции определен как высокий [9, 10].

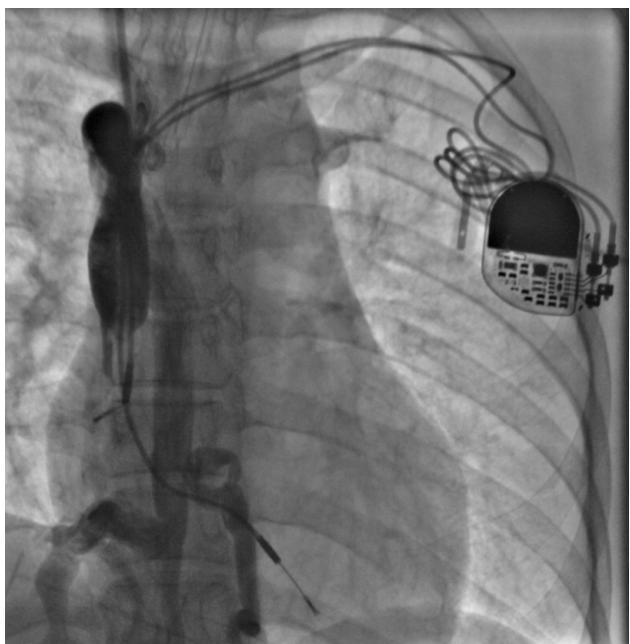
Рис. 2. Флебография: стеноз верхней полой вены в месте впадения в правое предсердие (развитая сеть коллатералей).

протяжении 20 мм в месте впадения вены в правое предсердие с формированием коллатералей и перетоком в бассейн нижней полой вены через непарную вену (рис. 2). Через интродьюсер с диагностической целью в верхнюю полую вену проведен гидрофильтрный проводник Roadrunner PC.035 длиной 145 см (Cook, США). Проводник без особых трудностей проведен за стеноз в правое предсердие. Тем самым была определена возможность имплантации новых электродов справа. Катетеризирована правая бедренная вена двухпросветным катетером для проведения инфузии, также в правую бедренную вену установлен интродьюсер Prelude 6Fr (Merit Medical Systems, США), через который в правый желудочек проведен электрод для временной стимуляции. В левую бедренную вену установлен интродьюсер Radifocus 10 Fr (Terumo, Japan), через который проведен датчик AcuNav 8Fr (Siemens, Германия) для внутрисердечной ЭхоКГ.

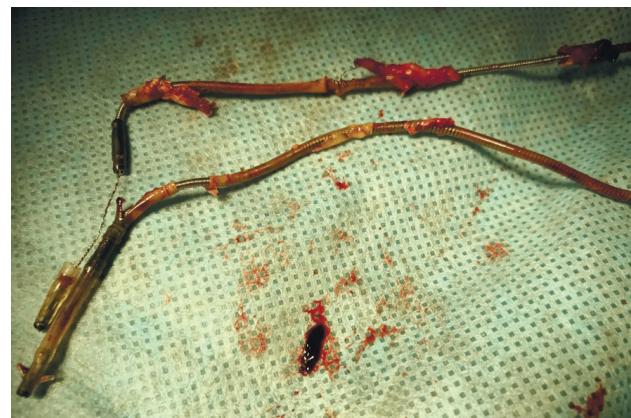
Рис. 3. Удаленные электроды с участками кальцифицированной фиброзной капсулы.

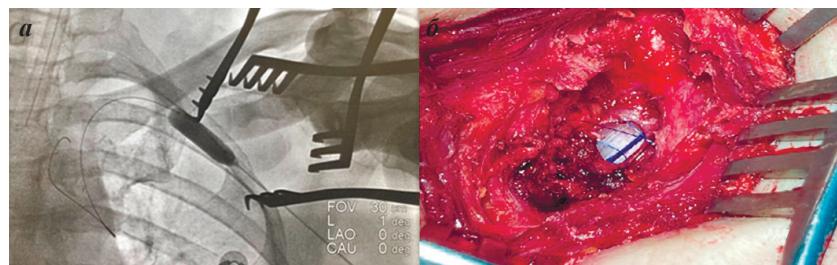
Рис. 4. Баллонный катетер, раздутий в просвете левой подключичной вены: а) рентгенография грудной клетки, б) фотография этапа операции.

родьюсер 5Fr, в подключичную вену на диагностическом катетеере Radiofocus OPTITORQUE JR 3,5 см 5Fr (Terumo Europe N.V., Бельгия) заведен гидрофильтрный проводник V18 (Boston Scientific, США). По проводнику к месту дефекта проведен баллонный катетер Sterling 10 x 60 мм (Boston Scientific, США), баллон раздуто до 4 атмосфер (рис. 4а). После этого мануальная компрессия прекращена. Кровотечение остановлено.

В ране визуализирована подмышечная вена с переходом в подключичную. На передней стенке вены дефект 30x6 мм, через дефект в вене виден раздутый баллон (рис. 4б). Вена выделена медиальное и латеральное дефекта, взята на турникеты. Дефект в вене ушит проленом 5/0. Пущен кровоток. Вена наполнилась, просвет вены оказался сужен на 50%. Решено реконструкцию вены не выполнять. Гемодинамика в ходе операции не нарушалась. После контроля гемостаза раны слева ушиты. Учитывая невыраженную клиническую картину синдрома верхней полой вены и кальциноз вены, решено стенирование вены не выполнять.

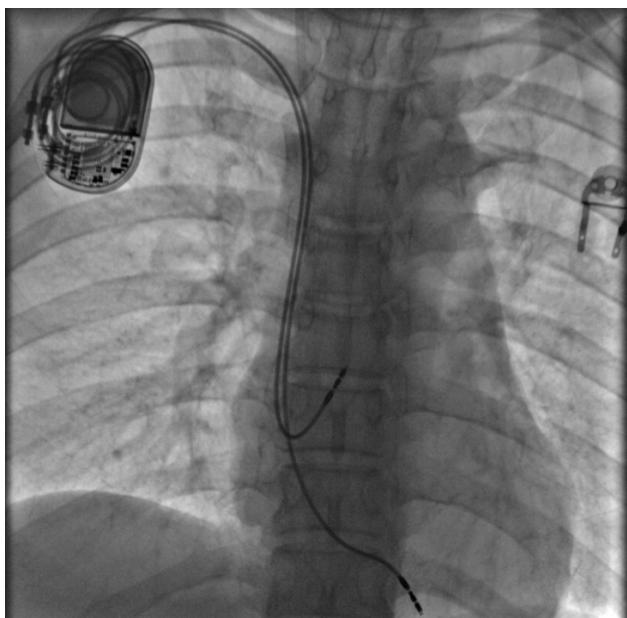
Рис. 5. Рентгенография после имплантации новой стимулирующей системы.

с удовлетворительными параметрами стимуляции (рис. 5). В послеоперационный период гемодинамика оставалась стабильной. В анализах крови отмечалось снижение гемоглобина до 88 г/л, гемотрансфузии не проводились. Раны зажили первичным натяжением.
